## Werkinstructie en checklist keuren Independent Hanger

Conform NEN 7506:2011 V.1.0 november 2020

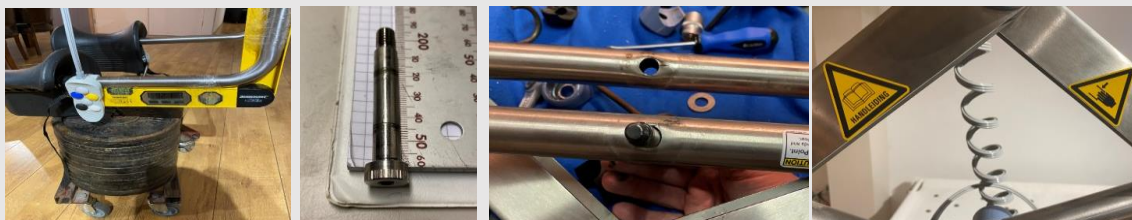
OK	NOK
<b>Logboek</b>	Tilbeugel staat geregistreerd in het logboek met vermelding van n.a.w. eigenaar, locatie, merk en type, serienummer en bouwjaar		
<b>Historie</b>	Historisch overzicht van onderhoud en reparaties is beschikbaar		
<b>RVS Frame</b>	Controleer het frame op beschadigingen of vervormingen		
<b>Bevestiging</b>	Controleer de zelfborgende moeren (doppen verwijderen, en handvast draaien)		
<b>Inspectie bouten en gaten</b>	Verwijder de bouten en controleer zowel de bouten als de gaten hiervoor in het RVS op beschadiging of vervorming.		
<b>Smeren</b>	Voorzien de bouten van olie om schade aan het RVS frame (uitlubberen gaten) te voorkomen		
<b>Kunststof elementen</b>	Controleer de kunststof elementen / afstandhouders op beschadiging en vervorming		
<b>Veer</b>	Controleer de veer op beschadiging en vervorming, controleer de werking (in gebruik vochtige ruimtes de veer eventueel voorzien van siliconenspray i.v.m. mogelijke oxidatie)

<b>Sticker knelgevaar</b>	Is de tilbeugel voorzien van duidelijke stickers met waarschuwing knelgevaar, eventueel voorzien van stickers (beide zijden)		
<b>Handleiding en waarschuwings sticker</b>	Is in de nabijheid van de tilbeugel een actuele handleiding aanwezig inclusief de waarschuwing voor knelgevaar, is de tilbeugel voorzien van duidelijke stickers met waarschuwing "HANDLEIDING" (gele driehoek)		
<b>Aanpassingen</b>	Aan de tilbeugel zijn geen aanpassingen gedaan die in strijd (zouden kunnen) zijn met de hiervoor geldende normen en richtlijnen (NEN-ISO 10535)		
<b>Mechanische sterkte</b>	Belast de tilbeugel evenredig met 200 kg en voer een algehele functietest / visuele inspectie uit

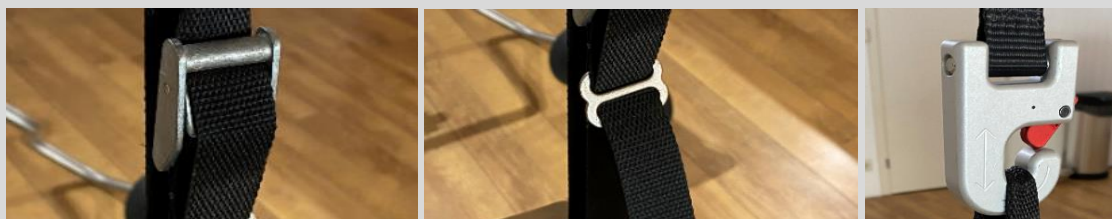
OK	NOK
<b>Stalen beugels</b>	Controleer de beenbeugels op beschadiging en vervorming (haarscheurtjes in lak die kunnen duiden op vervorming / overbelasting).		
<b>Sjorbanden</b>	Controleer de sjorbanden op beschadiging en vervorming (rafelen), de sjorbanden moeten zijn voorzien van klemgesp met veer en metalen schuif met sleuven voor het borgen van de band.		
<b>Klemgesp</b>	Controleer de klemgesp op beschadiging en vervorming, de gesp moet zijn voorzien van een goed werkende veer. Controleer de werking van de klemgesp en aanwezigheid van metalen schuif.

OK	NOK
<b>Prism Quick release karabijnhaak</b>	Controleer de of de rode sluiting van de quick release haak goed is geborgd (deze zijwaarts belasten met een pen of schroevendraaier), controleer of de borging goed terugveert		
<b>Karabijnhaken algemeen</b>	Controleer de karabijn op beschadiging en vervorming, controleer de goede werking van sluitingen
